JOURNEE TECHNIQUE MAÎTRISE DES RISQUES SUR SITES DE MÉTHANISATION ET COMPOSTAGE, PARTAGES D'EXPÉRIENCES...

Marc JABOUILLE

25 février 2020

Gestion de crise sur un méthaniseur industriel et agricole

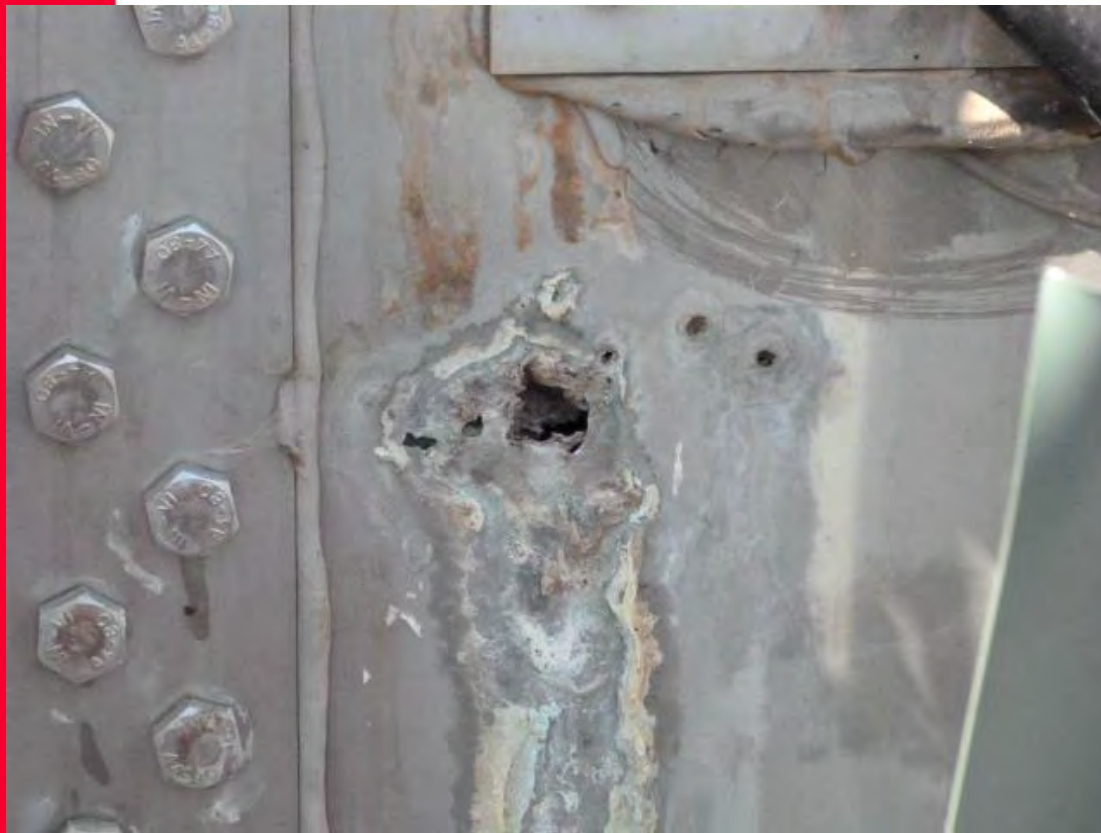
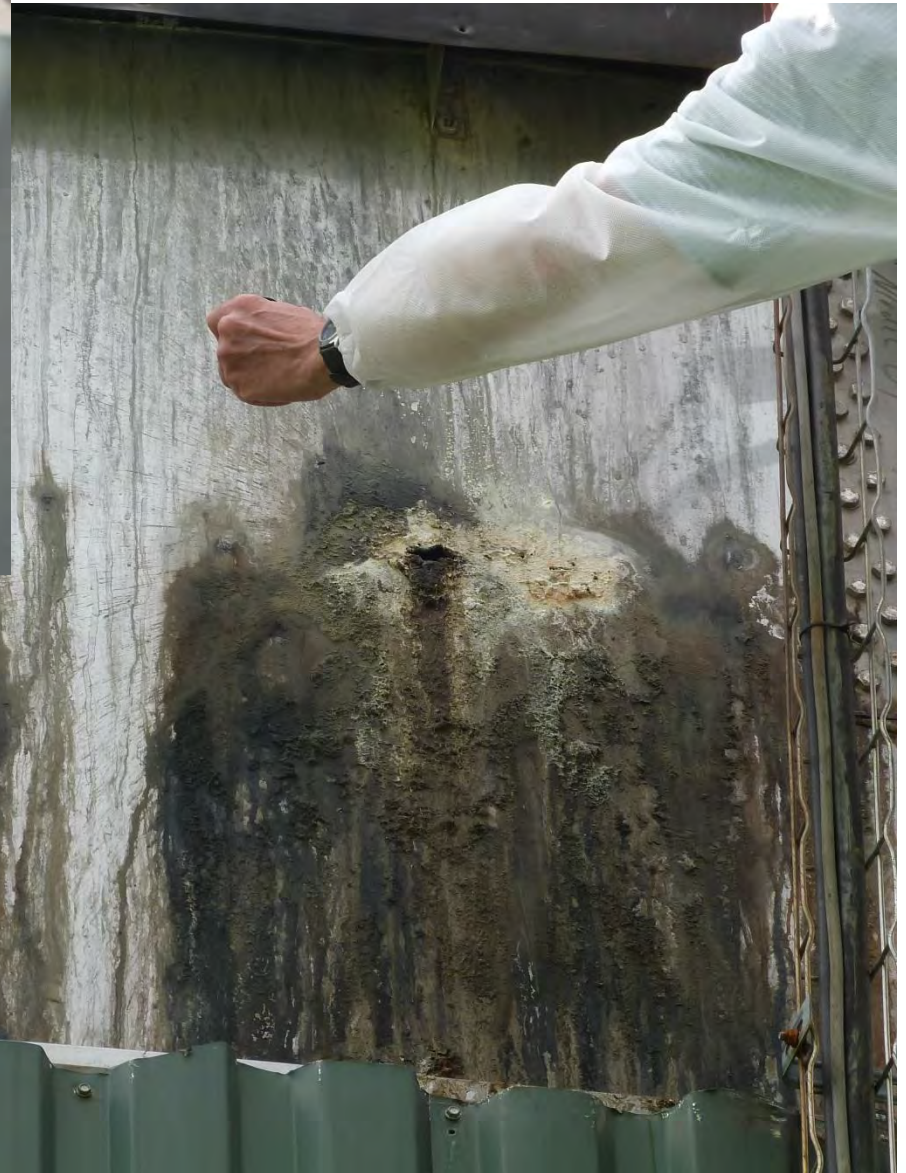
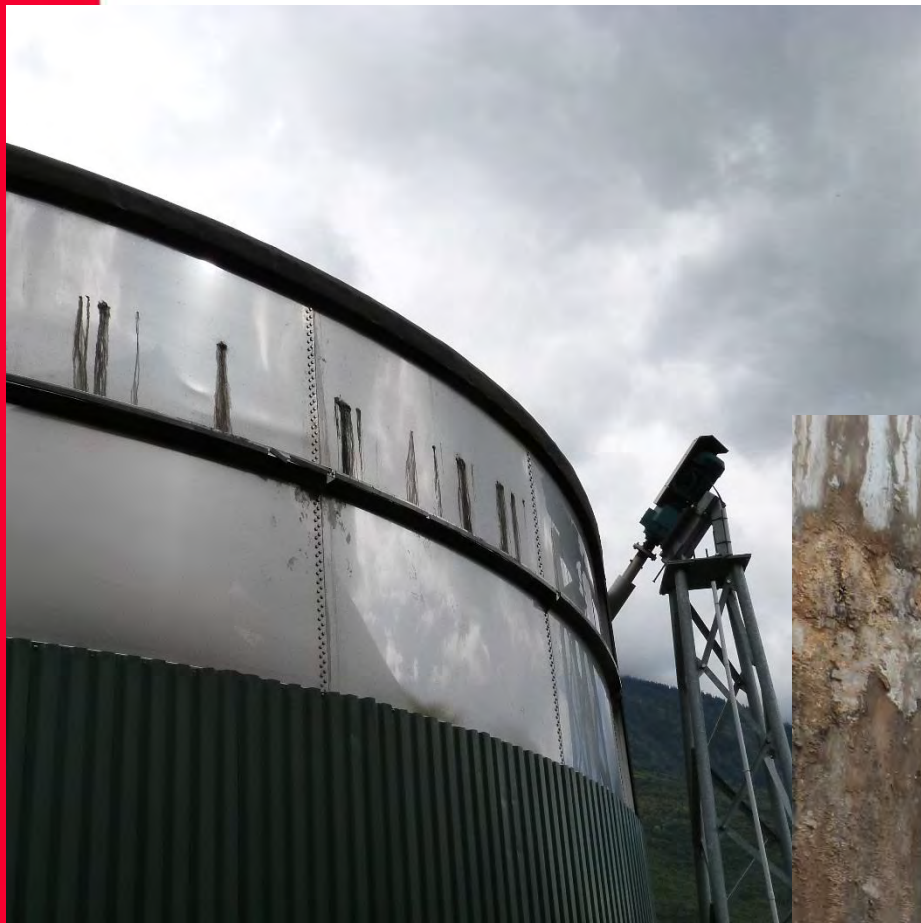
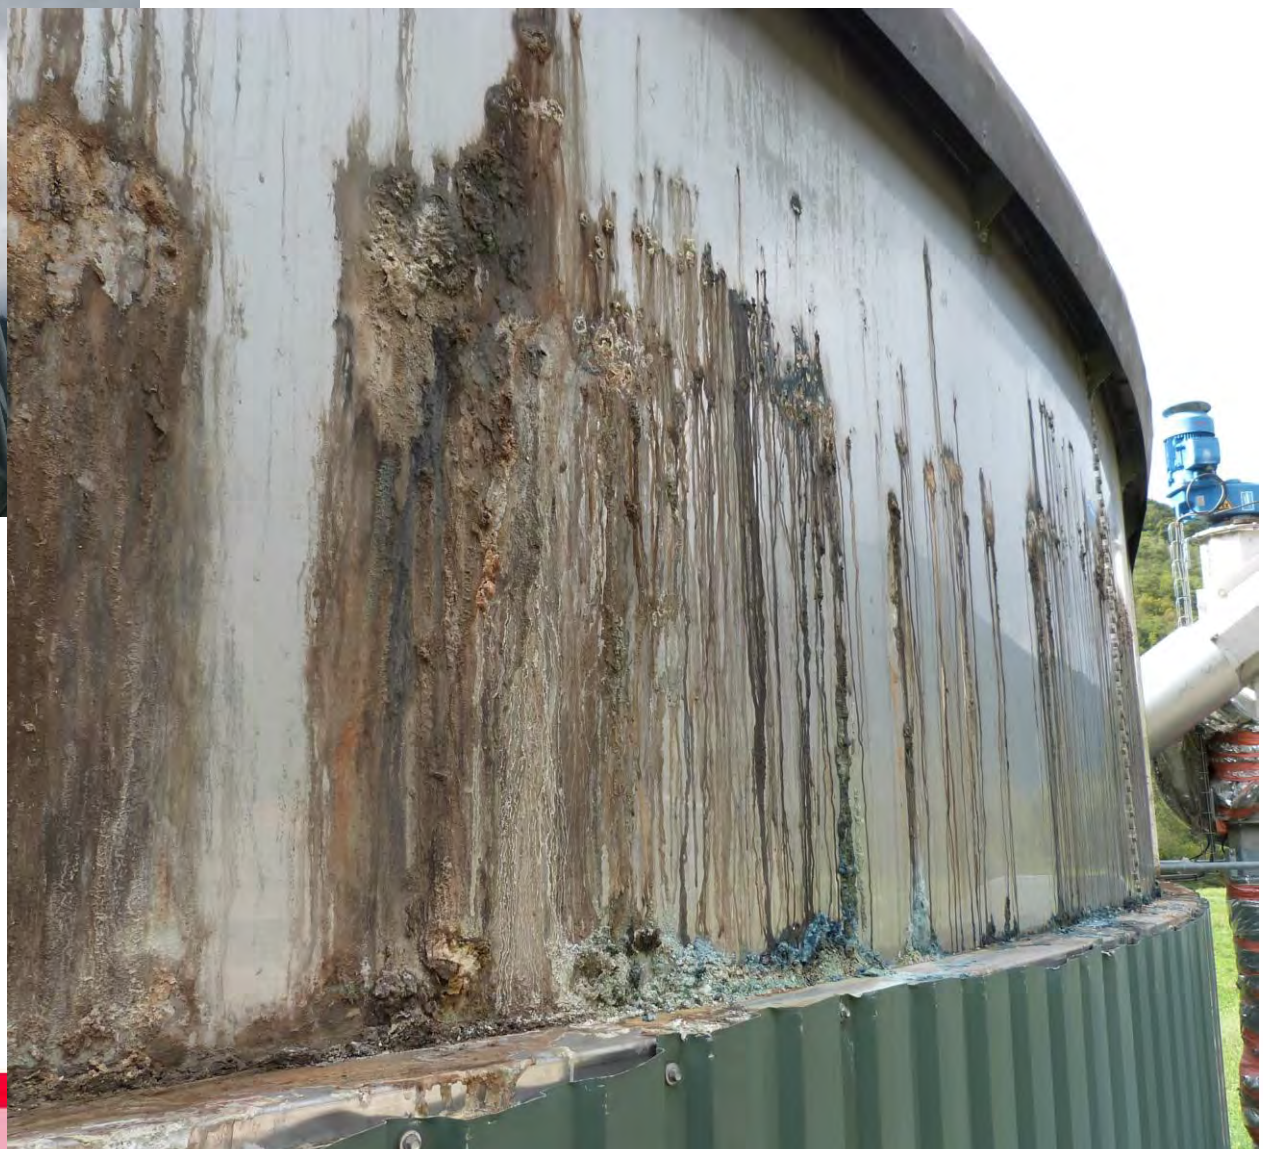
Des fuites de biogaz sur la cuve de digestion ont été détectées en 2015. Ces pertes sont liées à la perforation de la virole inox supérieure du réservoir à l'interface biogaz/digestat.

Une première réparation par la mise en place de plaques Inox collées par l'extérieur a permis temporairement de pallier les pertes.

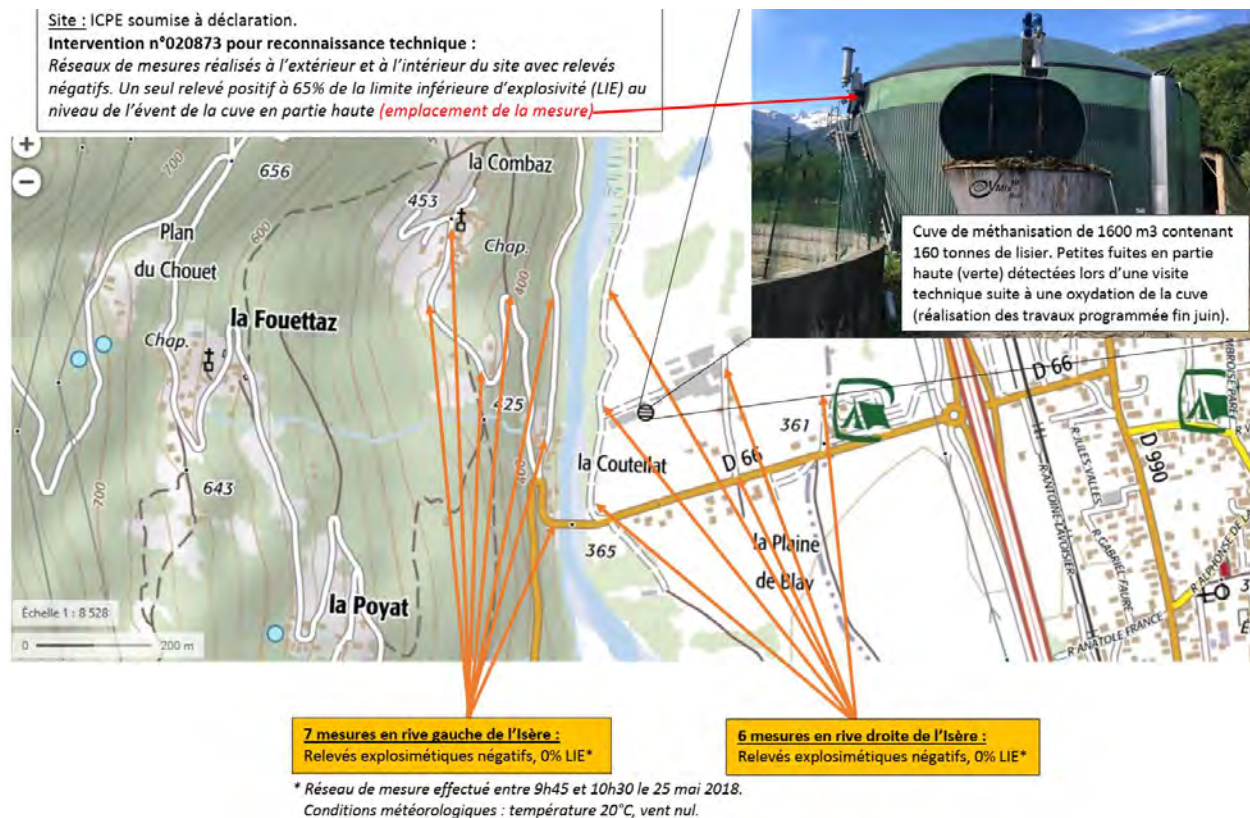
la distance à la LIE obtenue avec les modèles employés varie entre 1m et 1,6 m depuis le point de fuite. Par précaution, compte tenu des incertitudes sur le débit de fuite effectif, il convient de prendre une distance à la LIE de 2m.

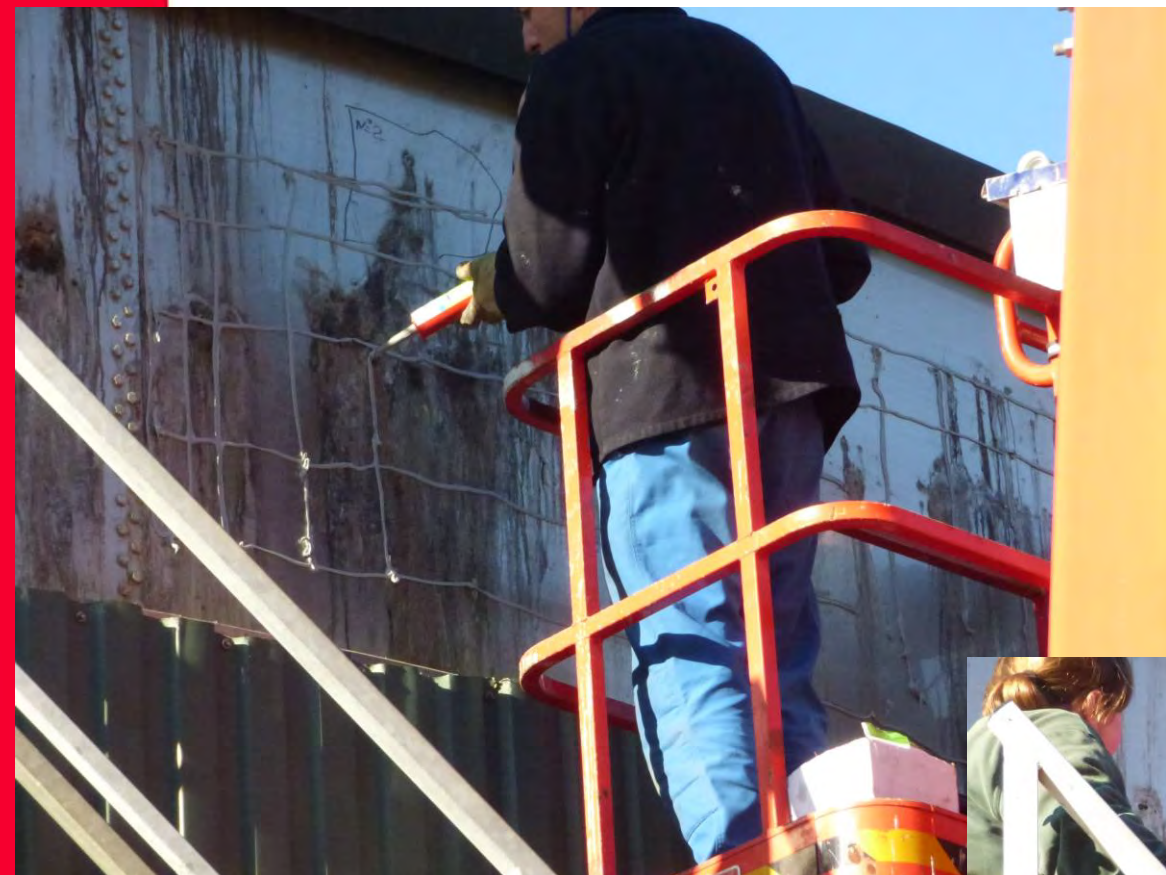
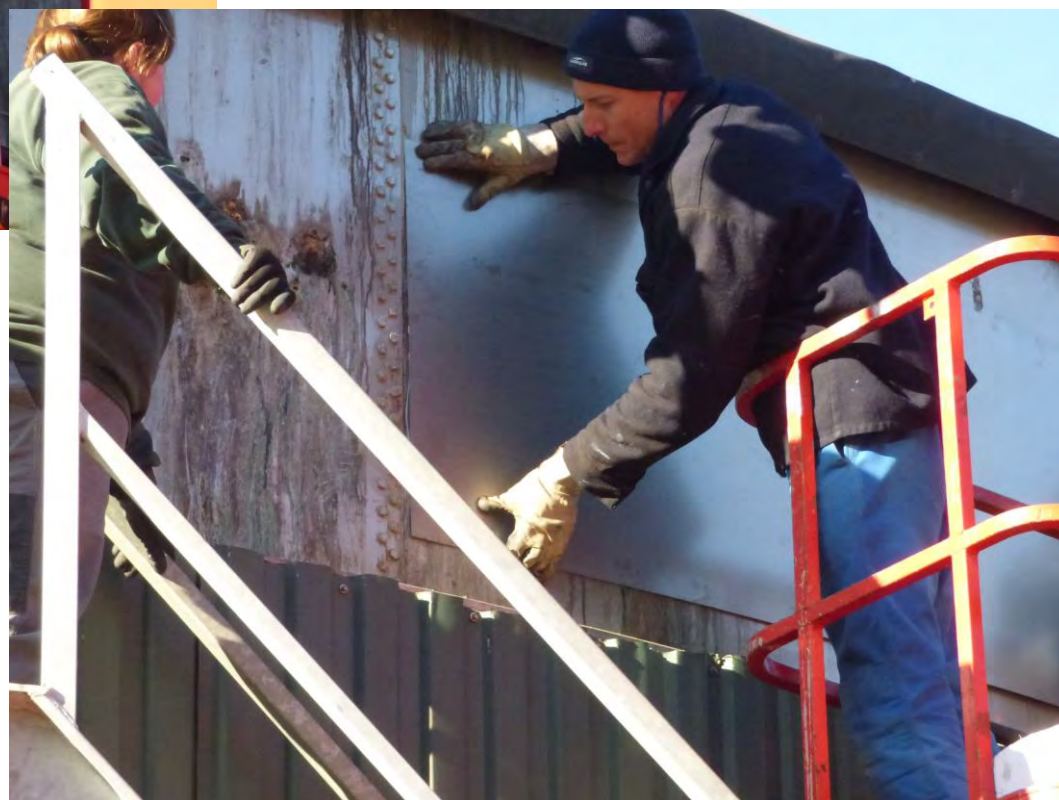
Une première réparation par la mise en place de plaques Inox collées par l'extérieur a permis temporairement de pallier les pertes.

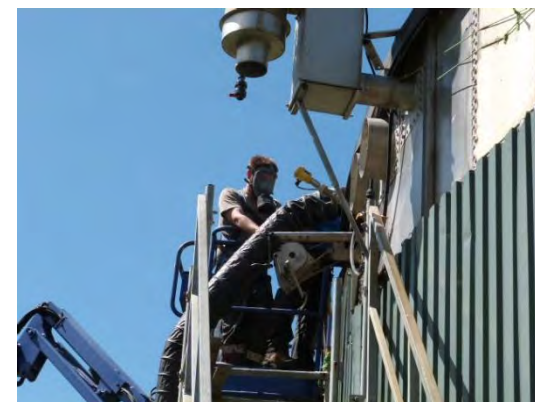
- Inspection avec une caméra infrarouge pour vérifier l'intégrité des patch posés d'urgence,
 - **Les fuites ont été identifiées sur 5 zones :**
 - Ciel gazeux du digesteur
 - Vis d'introduction de matière solide
 - Filin d'agitateur
 - Soupape de sécurité
 - Passage de cloison de l'agitateur oblique
- Le digesteur a dû être dégazé et débâché
- La vidange totale et nettoyage du digesteur pour permettre une intervention par l'intérieur du digesteur.
- Ependage d'une partie du digestat juste après la première coupe et la montée des animaux en alpage.
- Le reste est stocké dans les fosses de l'exploitation. Pour éviter les dégagements odorants du digestat partiellement digéré, une couverture de paille de 15 cm et posée à la surface.
