JOURNEE TECHNIQUE MAÎTRISE DES RISQUES SUR SITES DE MÉTHANISATION ET COMPOSTAGE, PARTAGES D'EXPÉRIENCES...

Marc JABOUILLE

25 février 2020

Gestion de crise sur un méthaniseur industriel et agricole

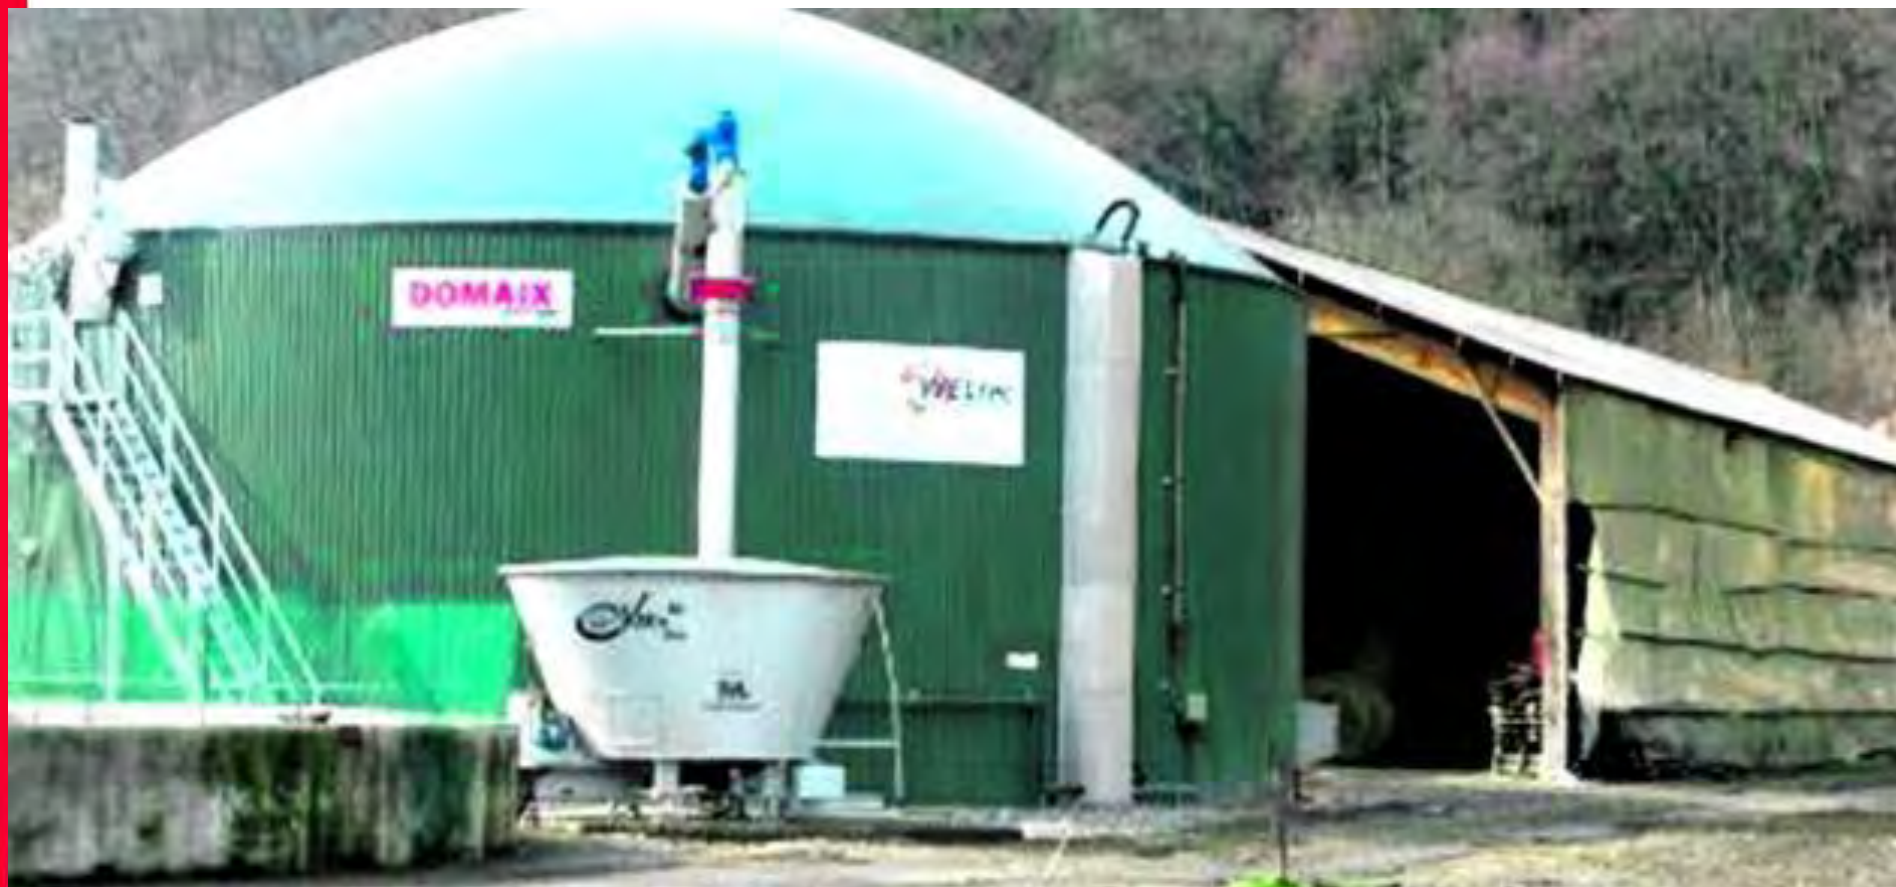
1600 m³

Inox 316 TI pour la virole supérieure

Inox 304 pour celles inférieures

Des fuites de biogaz sur la cuve de digestion ont été détectées en 2015. Ces pertes sont liées à la perforation de la virole inox supérieure du réservoir à l'interface biogaz/digestat.

Une première réparation par la mise en place de plaques Inox collées par l'extérieur a permis temporairement de pallier les pertes.
